KIINTEISTÖN RAKENTEIDEN TUTKINTA, LÄMPÖKUVAUS JA KORJAUSRAKENTAMINEN

Opinnäytetyö
Toukokuu 2015
Rakennustekniikka
Rakennustuotanto

Kiinteistön rakenteiden tutkinta, lämpökuvaus ja korjausrakentaminen

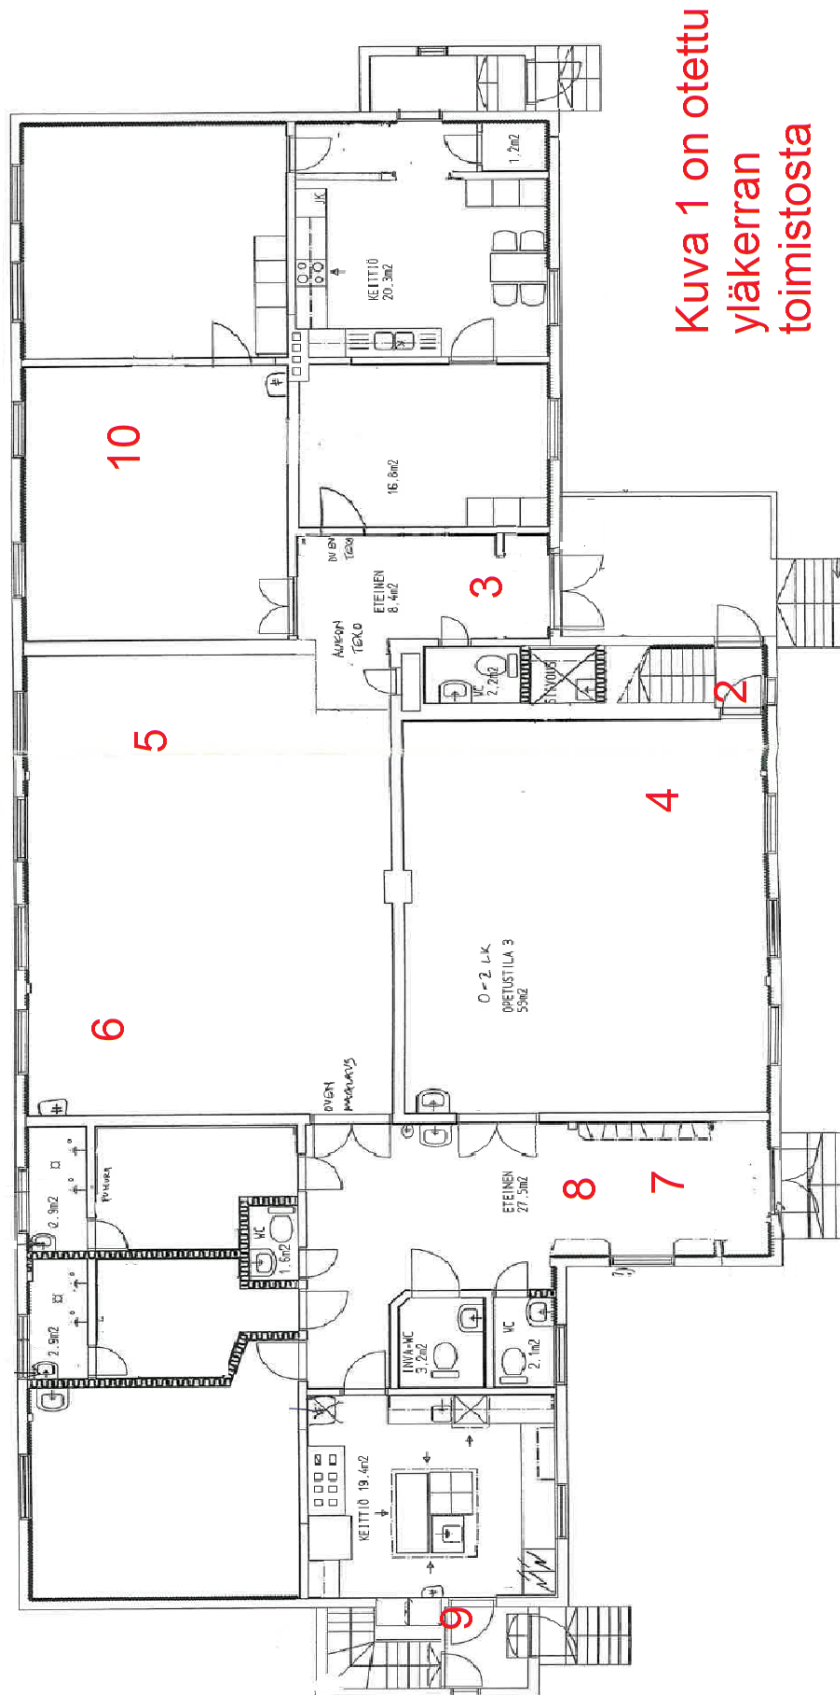
Kuva 1 on otettu
yläkerran
toimistosta

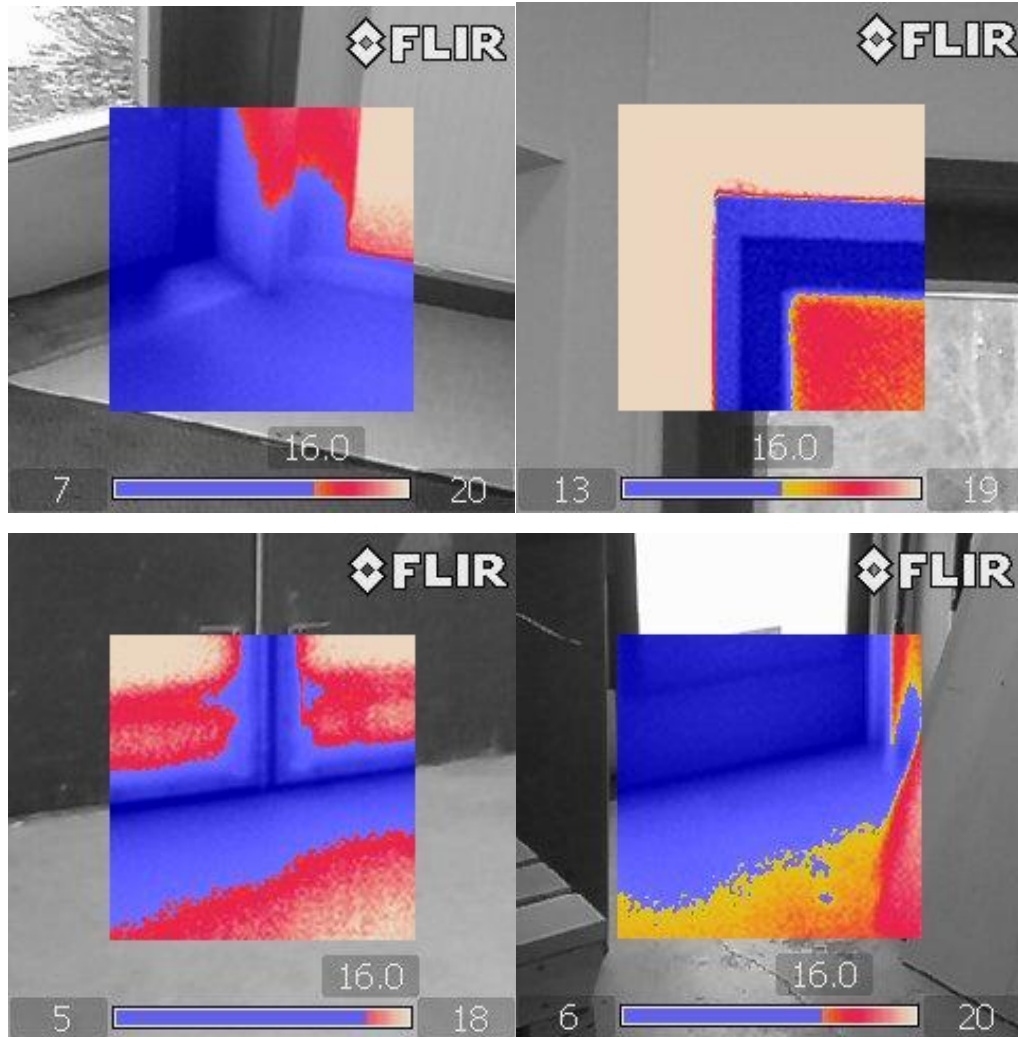
KUVAT 1,2,3,4

Rakennuksen ilmavuodot paikallistuivat pää-asiaassa oviin ja kun kysymyksessä on teräsrunkoisia sekä hallinovia, ei toimenpiteisiin juurikaan ole tarvetta.

Esimerkkejä ilmavuodoista.
